Tutti gli interventi oggetto della presente relazione sono stati progettati dall'ATP-Platino-Mascia-Gastoni<sup>(1)</sup> su incarico del Servizio Tecnico Comunale di Maracalagonis.

L'intervento che ci si propone di eseguire riguarda il miglioramento della rete viaria in località C.ru Cireddu, ad est del centro abitato (Tav.1 in allegato e Fig.1).

Si tratta di un tronco di strada comunale non pavimentata, denominato *Strada Comunale Cireddu*.

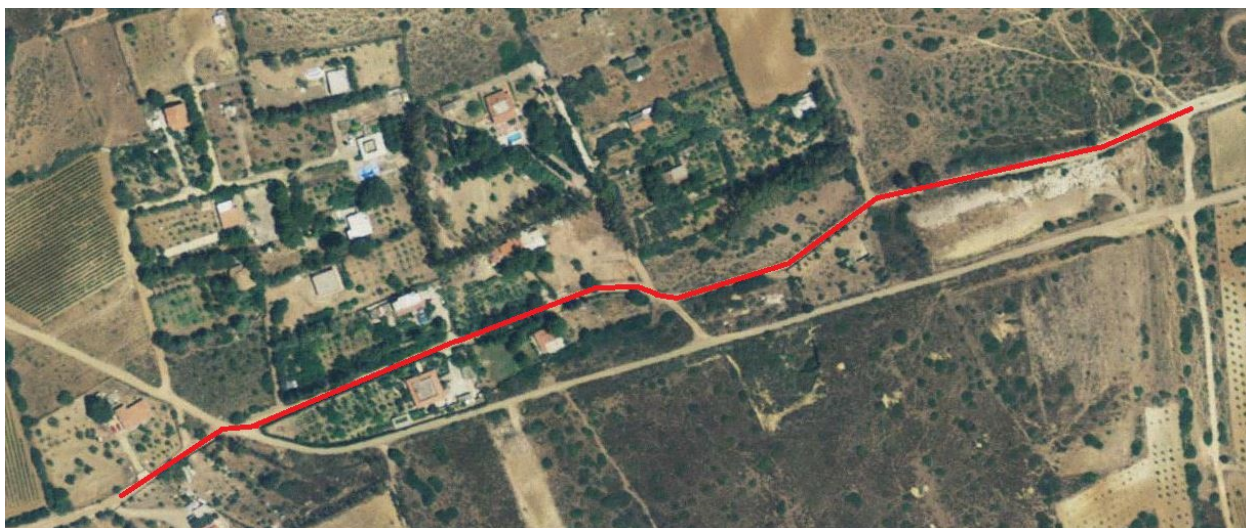
*Vista aerea (RAS - Ortofoto 2006) della strada oggetto d'intervento, in rosso.*

Il suddetto tronco, lungo complessivamente 560 m, si caratterizza per dissesti distribuiti su tutto il corpo stradale (Figg.1-5), in parte imputabili al ruscellamento indotto dalle pendenze (Tav.3), in parte all'approfondimento delle ormaie generate dal sistematico passaggio dei veicoli.

*Figura 1. (F1) Zona nella quale è evidente il dissesto della strada, causato dallo scadente sottofondo, soggetto a cedimenti, della pavimentazione facilmente dilavabile e dalla pendenza. Si noti l'assenza di cunette.*

Le cause del dissesto, individuate nelle pendenze e nella qualità scadente del sottofondo e della fondazione attuali, rende necessario l'utilizzo di un misto cementato al fine di:

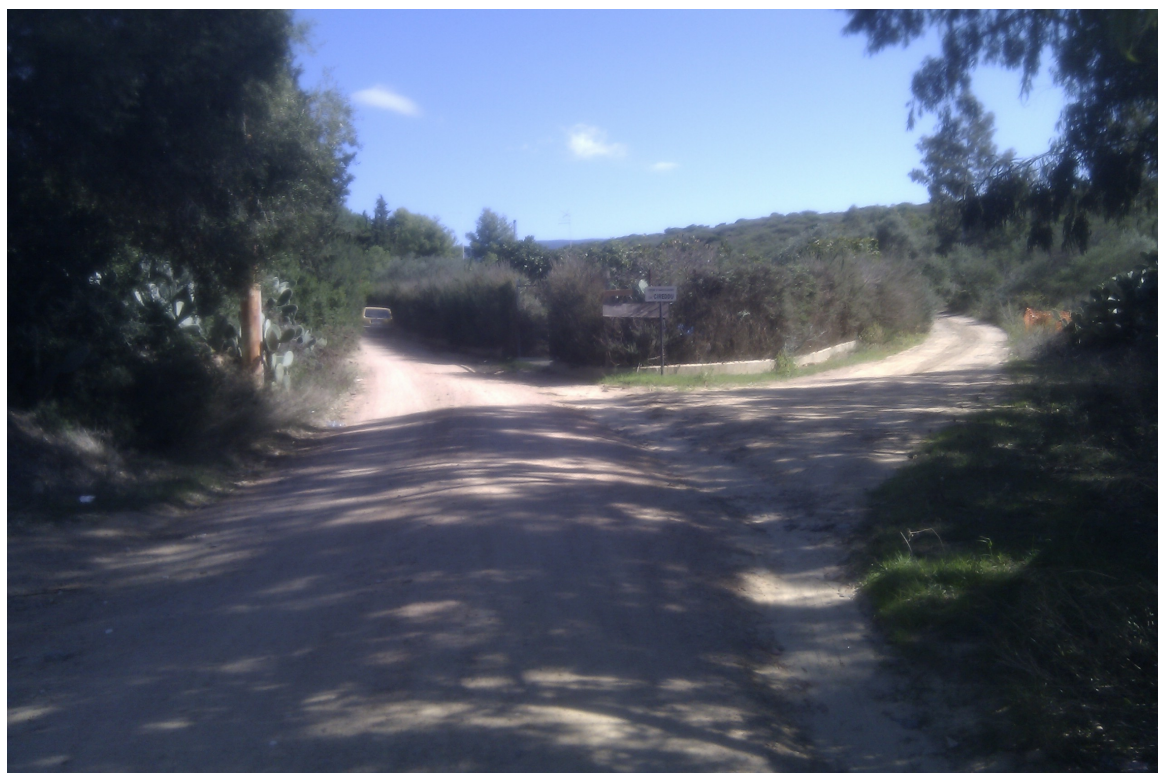
*Figura 2. (F2) Incrocio con la strada consortile. È da notare la totale mancanza delle infrastrutture indispensabili per una sicura viabilità, che hanno portato al formarsi di un notevole fossato scavato dalle acque meteoriche che in questo punto possono raggiungere portate ragguardevoli*

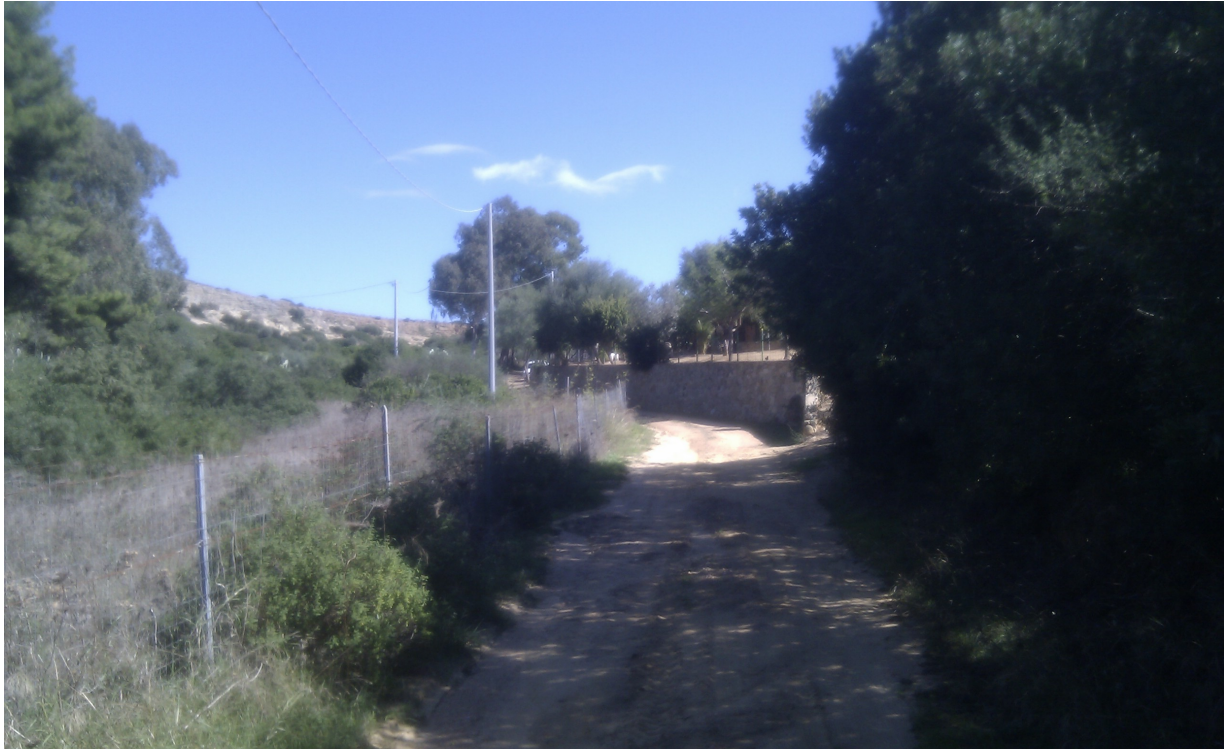
*Figura 3. Tratto a larghezza ridotta (F3), caratterizzato dalla presenza di arbusti che, per brevi tratti, ingombrano la sede stradale, il fondo risulta essere notevolmente dissestato, sagomato dallo scorrere delle acque meteoriche.*

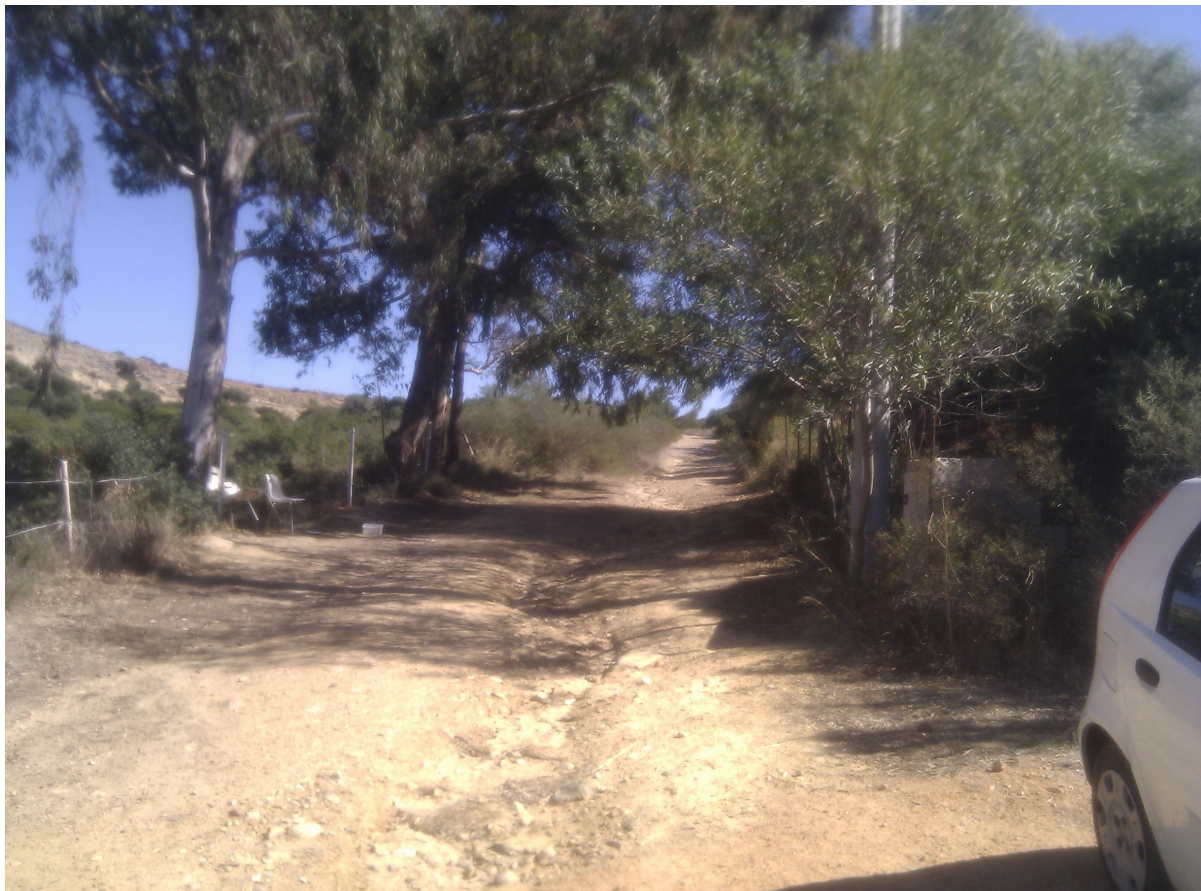
*Figura 4. (F4) In questo tratto la sezione stradale si riduce notevolmente ed è caratterizzata da una sagoma fortemente deformata da avvallamenti ed ormaie. Sono sempre assenti le cunette.*

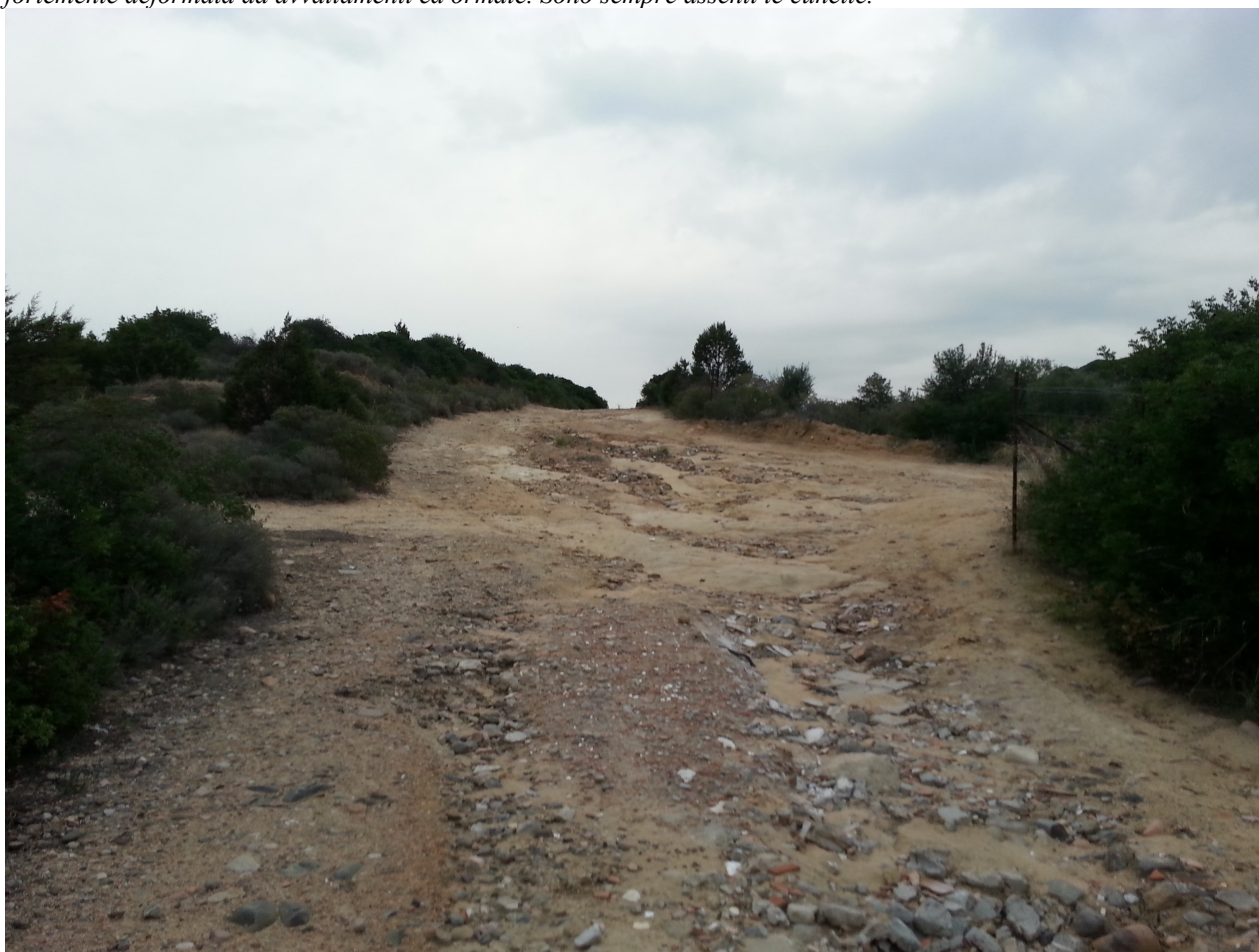
*Figura 5. (F5) In questo tratto la sezione stradale si allarga notevolmente ed è caratterizzata da una sagoma fortemente deformata.*
