# PROGRAMMA DI SVILUPPO RURALE 2007-2013

**I PROGETTISTI**  
**ITINERARIO "LA VIA DELL'ARGENTO"**  
RTI AMC Associati - Sirconsul srl - ing. Salvatore Casula  
**PARCO "CUCCURU CRABONI"**  
Ufficio Tecnico Comunale di Maracalagonis - ing. Sergio Garau  
VALORIZZAZIONE DEGLI ITINERARI DELLA  
VIA DELL'ARGENTO E PARCO COMUNALE  
DI "CUCCURU CRABONI"  
PROGETTO DEFINITIVO ESECUTIVO  
LUGLIO 2015  
AGGIORNAMENTO DICEMBRE 2015 A SEGUITO DI ISTRUTTORIA RAS

# P.04.0

### INTERVENTI DI MIGLIORAMENTO DELLA VIABILITA' DELL'ITINERARIO

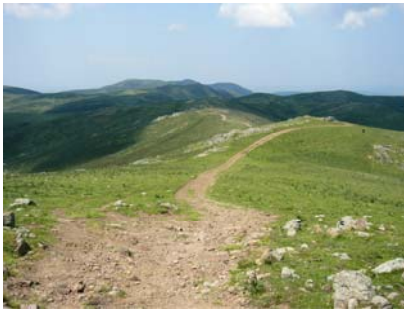
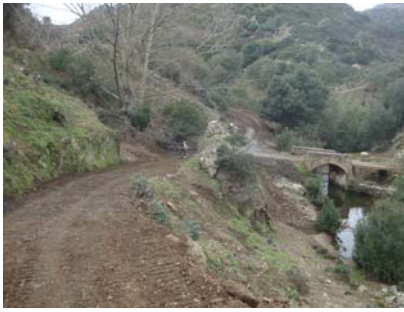
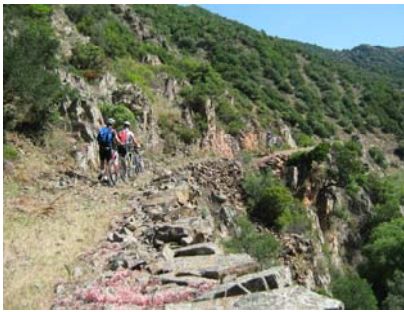
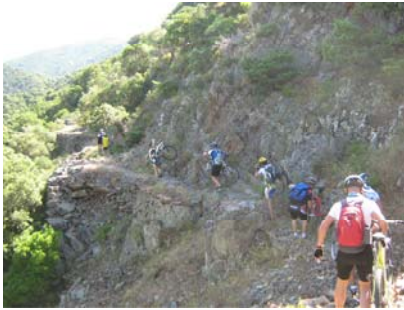
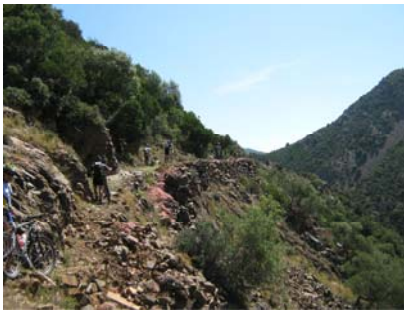
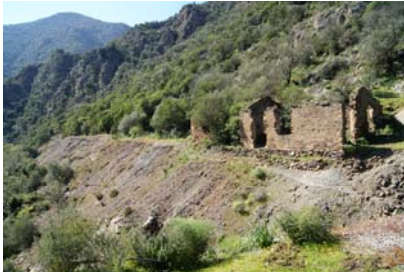
In alcune porzioni di tracciato il sentiero è in buono stato conservativo ma presenta tratti in cui il dilavamento di materiale ha causato un piano di calpestio alterato e non pianeggiante.

**LAVORAZIONI NECESSARIE** - Ripristino, adattamento e sistemazione dei percorsi consistente nella sistemazione e riprofilatura a mano del piano calpestabile mediante ricarica di materiale idoneo recuperato in loco o di ghisa compatta per uno spessore di circa 15 cm nei tratti interessati da buche e dissesti.

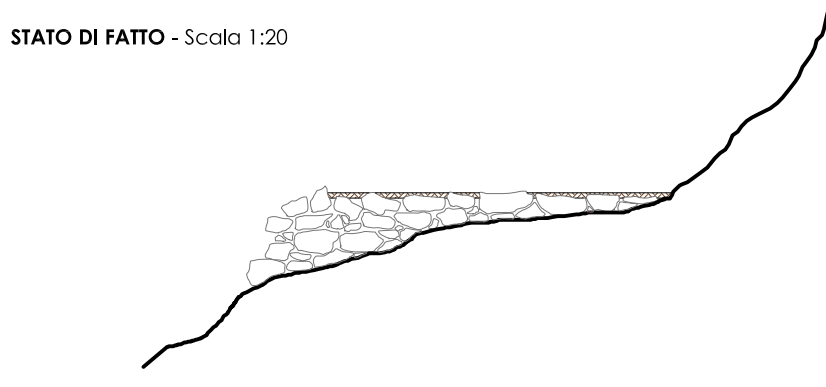
In alcune porzioni di tracciato il sentiero presenta un sostegno laterale in pessimo stato conservativo. Ampie parti di muretto a secco sono franate causando fenomeni di instabilità e mancanza di sicurezza durante la sua percorrenza.

**LAVORAZIONI NECESSARIE** - Ripristino per piccoli tratti dei muretti a secco per il sostegno del percorso esistente mediante l'impiego di materiale recuperabile in sito o assimilabile secondo le tipologie e le regole costruttive tradizionali. Il pietrame, prima della messa in opera, deve essere ripulito dal terriccio e dall'humus, inoltre l'intervento dovrà tenere conto dei requisiti di stabilità, sia nel dimensionamento della base d'appoggio, anch'essa di pietrame, che dello spessore ed altezza del muro.
